Beispiel einer Sanierung

Fam. Schiller

Sanierung Schiller - Austria

Ziel: Abschirmung der nahegelegenen Mobilfunkbasisstationen und des elektrischen Wechselfeldes verursacht durch die Leitungen der angrenzenden Küche.

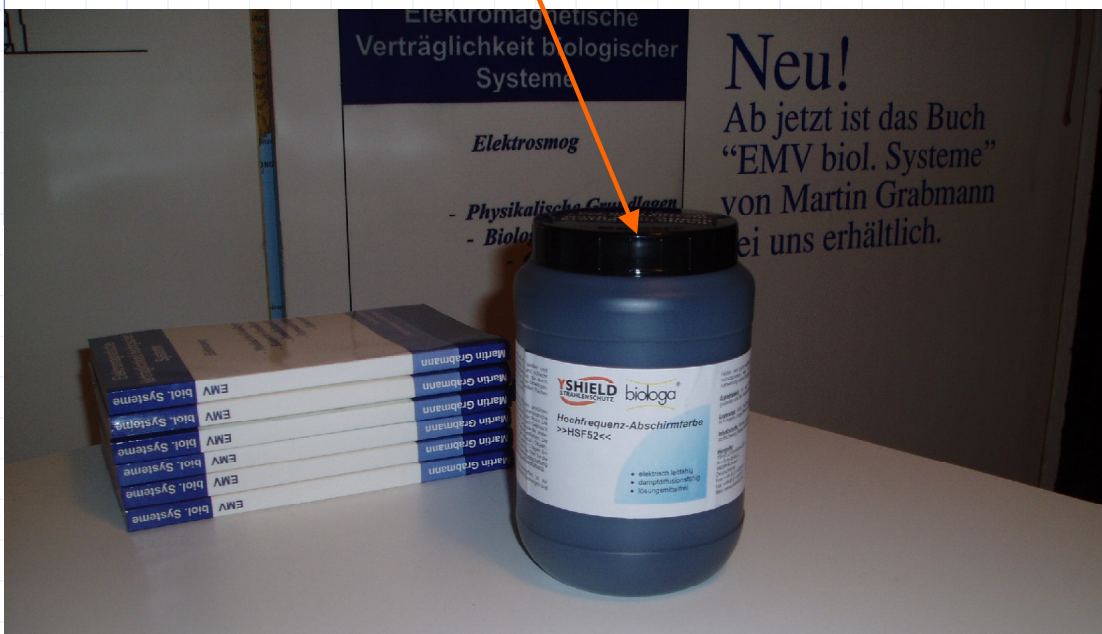
Es wurde ein Anstrich aus Graphit verwendet.

Laborwert noch Prof. Pauli bis 40 dB
Abschirmung

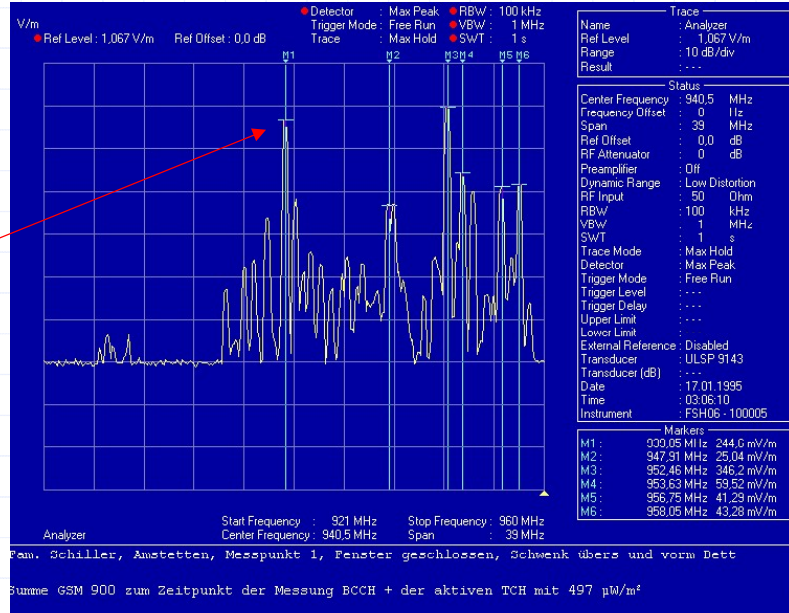
Vor der Abschirmung:
Referenzkanal
939,8 MHz
mit
158,7 $\mu\text{W}/\text{m}^2$
Fenster geschlossen

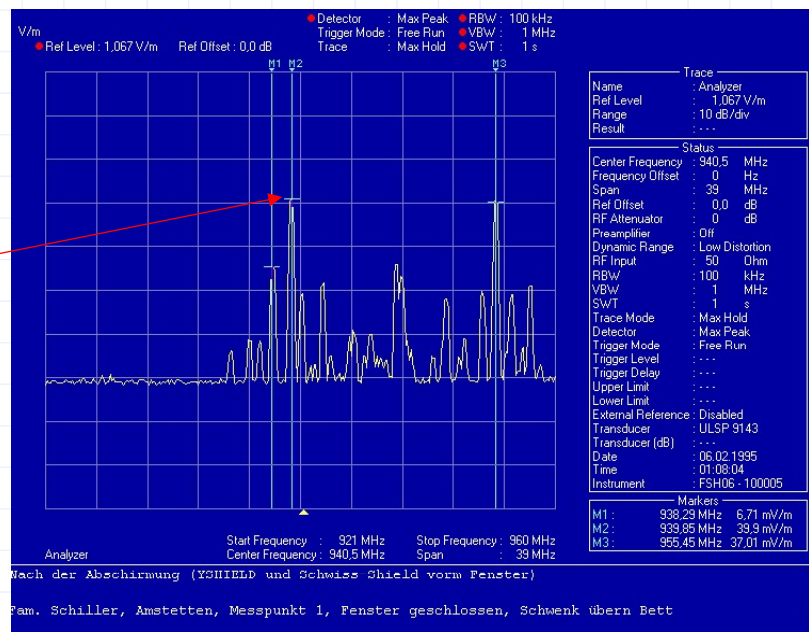
Nach der
Abschirmung:
Referenzkanal
939,8 MHz
mit
4,2 $\mu\text{W}/\text{m}^2$
Fenster
geschlossen

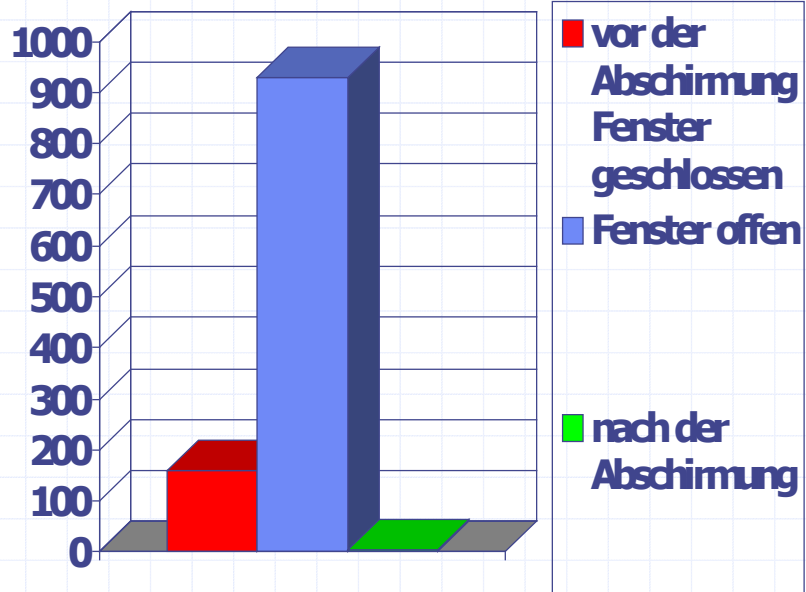
Werte angegeben in $\mu\text{W}/\text{m}^2$

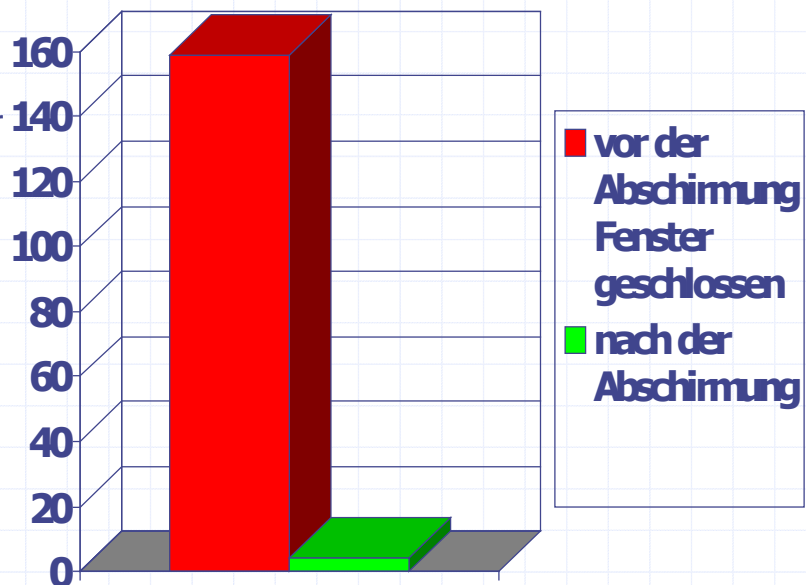
Werte angegeben in $\mu\text{W}/\text{m}^2$

Abschirmung:
vorher - nachher
97,2 %

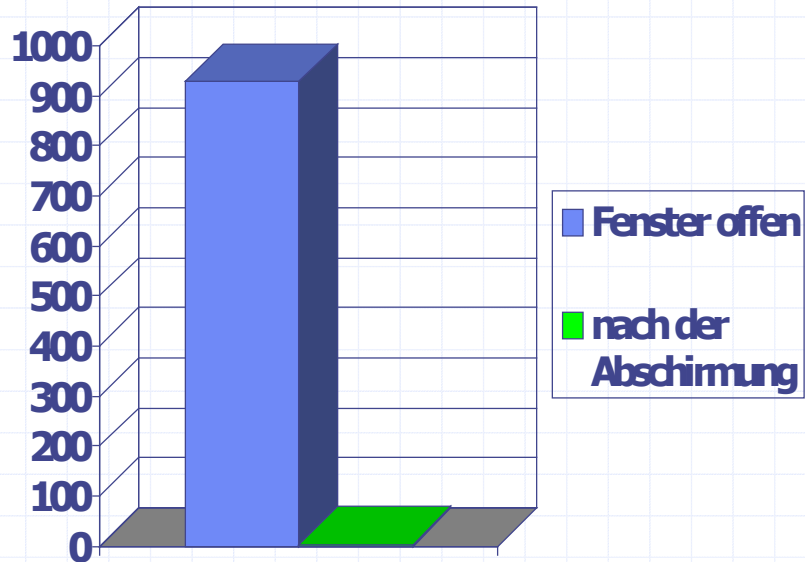
Werte angegeben in $\mu\text{W}/\text{m}^2$

Raum-
abschirmung
innen – außen
Abschirmung:
99,55 %

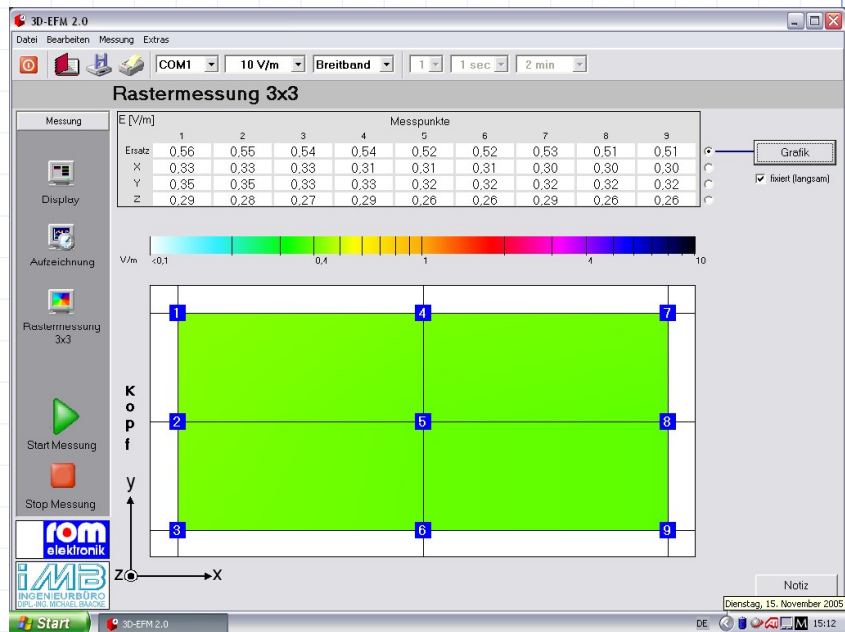
Niederfrequentes elektrisches Wechselfeld

Elektrisches Feld wird positiv beeinflusst

Das nieder-
frequente
elektrische
Wechselfeld
ausgehend
von der
Küche wurde
zur Gänze
abgeschirmt.
